Ruine Wassenburg (Wasserburg) im Hegau – Ein preisgegebenes Kulturdenkmal

Von Helmut Söllner, Überlingen am Bodensee

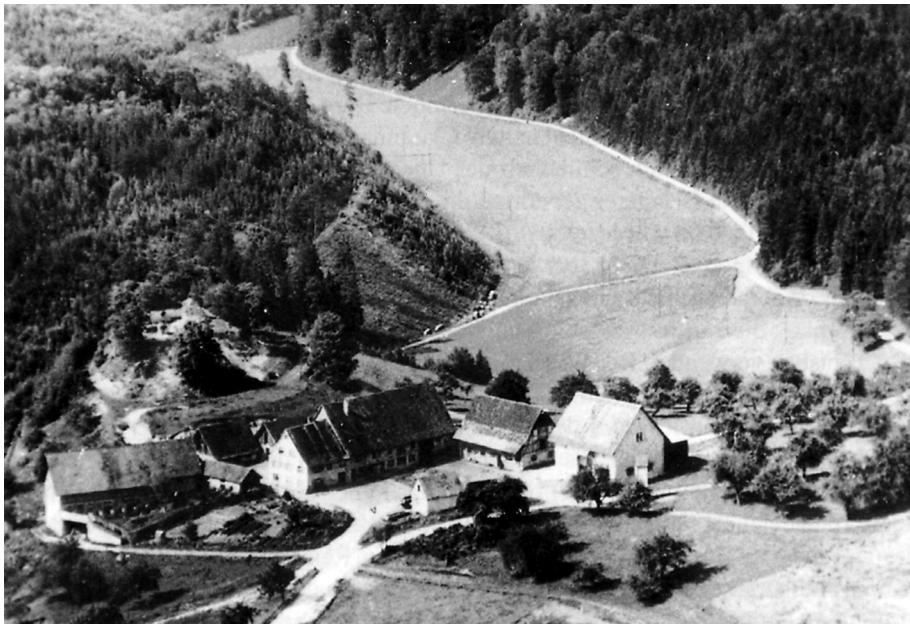
Luftaufnahme der Ruine Wassenburg (Wasserburg) und des Wasserburger Hofes um 1960

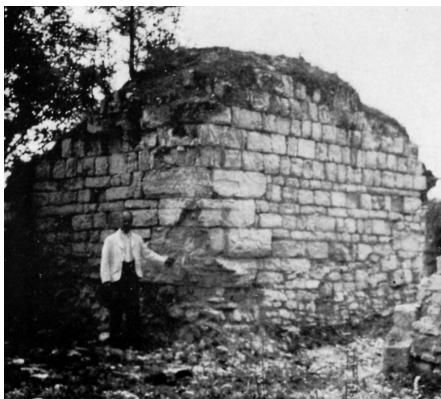
Aufgeführt in so genannter Zweischalen-Mauertechnik aus lagenweise verlegten, sorgfältig und sauber zubehauenen Kalksteinquadern unterschiedlicher Größe, zeigte damals sogar noch die Nordwestecke des Turmes zwei bis drei großformatige staufzeitliche Eckbuckelquader als Verblendung. Weitere, bis zu 2 m hohe Grundmauerreste davor bestanden aus überwiegend festem und solidem Mauerwerk- und Mörtelverband. Das seinerzeit nahezu noch unbewaldete Gipfelplateau ließ noch die beherrschende Lage der längst zur Ruine gewordenen Burg hoch über dem Wasserburger Tal deutlich zur Geltung kommen.

Ruine Wassenburg (Wasserburg), Turmstumpf (ehem. Bergfried) von Nordwesten, um 1955

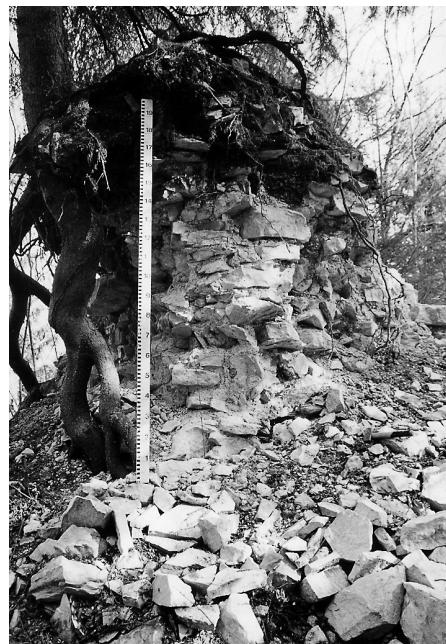
Ruine Wassenburg, der Turmrest im April 2004: Alle brauchbaren Steine sind mittlerweile entfernt, die Ruine zeigt sich nur noch als formloser Schutthaufen. (Foto: Verfasser)

restes auf drei Seiten ein gut herausgearbeitetes und überwiegend handliches Kleinquadermauerwerk in bewährter Qualität erhalten – allerdings bis auf einen kleinen Rest unter meterhohem Schutt vergraben und ein paar Sträuchern kümmerlichen Halt und Wurzelgrund gebend. Diese noch weitgehend intakte Aufmauerung stellte damals die einzige vorhandene Stütze und Stabilisierung des noch vorhandenen Turmstumpfes dar. Inzwischen ist aber auch sie längst dem Steinraub zum Opfer gefallen. Aus einer bisher in seiner Grundstruktur noch recht gut erhaltenen Turmruine wurde dadurch ein amorpher Schutthaufen, aus dem alle brauchbaren Steine mittlerweile entfernt sind.

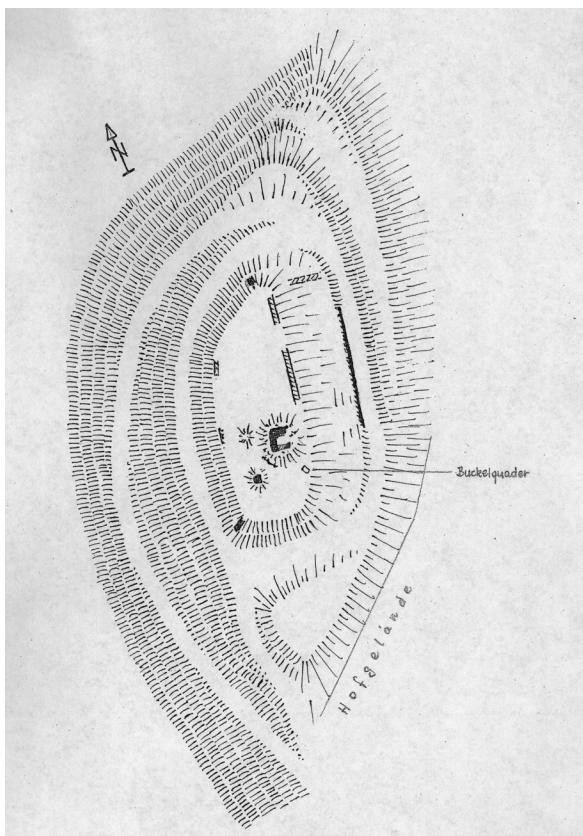
Lageplan der Wassenburg (Wasserburg) (Zeichnung: Verfasser)

Am Nordwest-Ende des Plateaus konnten zusätzlich noch einige Mauerlagen eines dort vorhandenen Stützpfeilers festgestellt werden. Weil der hier verwendete Mörtel jedoch um einiges schlechter in seiner Qualität beschaffen ist wie am Hauptturm, muss davon ausgegangen werden, dass auch hier der Pfeiler wesentlich später errichtet wurde als der Turm selbst. Da in diesem Bereich der nach Westen ausgerichtete Hang besonders steil abfällt, müssen also statische Probleme an der hier verlaufenen Ringmauer konstatiert werden.

Das kleine Mauerstück hart südwestlich des Turmes gehört dagegen vermutlich zum Hauptwohngebäude der Burg, vielleicht aber auch zu einer nicht näher bestimmbarer Eingangs- oder Torsituation. Wie aus der um 1955 entstandenen Abbildung der Ruine hervorgeht, verläuft die Mauer an dieser Stelle in einem stumpfen Winkel gegen eine sorgfältig bearbeitete Steinquaderreihe, die heute aber nicht mehr vorhanden ist. Ohne Grabung ist also in diesem Punkt keine verlässliche Aussage zu gewinnen.

Das Gleiche gilt für ein etwa 140 x 65 x 90 cm großes Mauerstück westlich davon in der darunter gelegenen Hangböschung, welches am ehesten einer weiteren und damit zweiten Toranlage entsprechen würde. Hingegen können mehrere zusammenhängende, aber spärliche Mauerreste entlang einer etwas tiefergelegenen und umlau-

fenden Terrasse im Osten wohl zu einer vormals hier verlaufenden Ringmauer zugeordnet werden, die evtl. zusätzlich als Zwinger gedient haben mag.
