**Österreichisches Schlößchen in Radolfzell a. B.:**  
**Baugeschichte, Instandsetzungen, kunsthistorische Würdigung**

Von Elfriede Schulze-Battmann, Freiburg

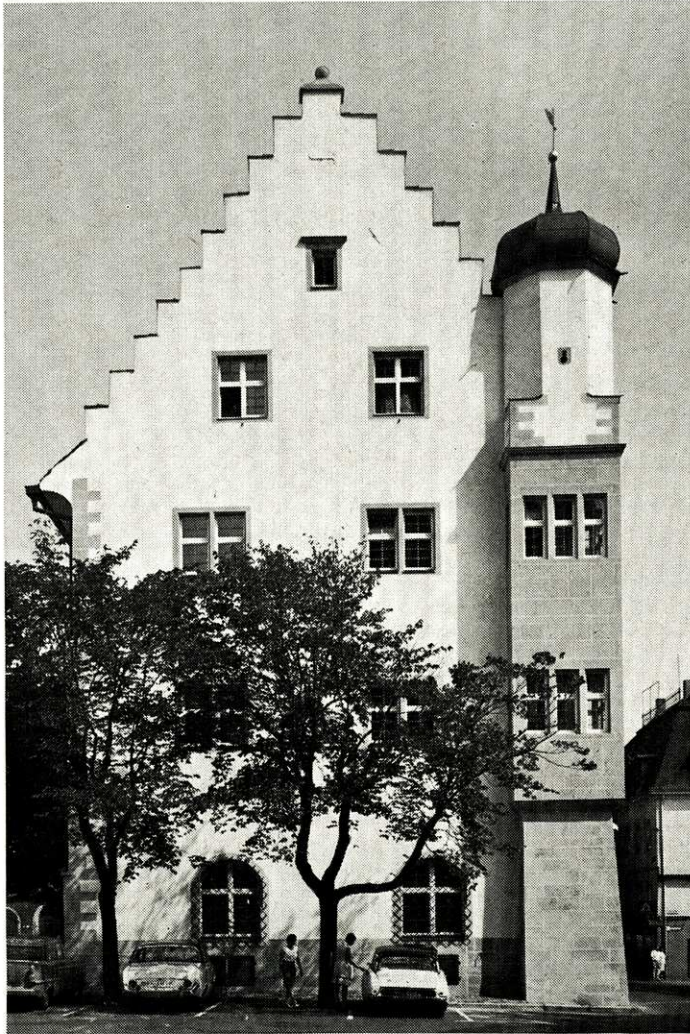
Westturm und Westgiebel nach der Renovation

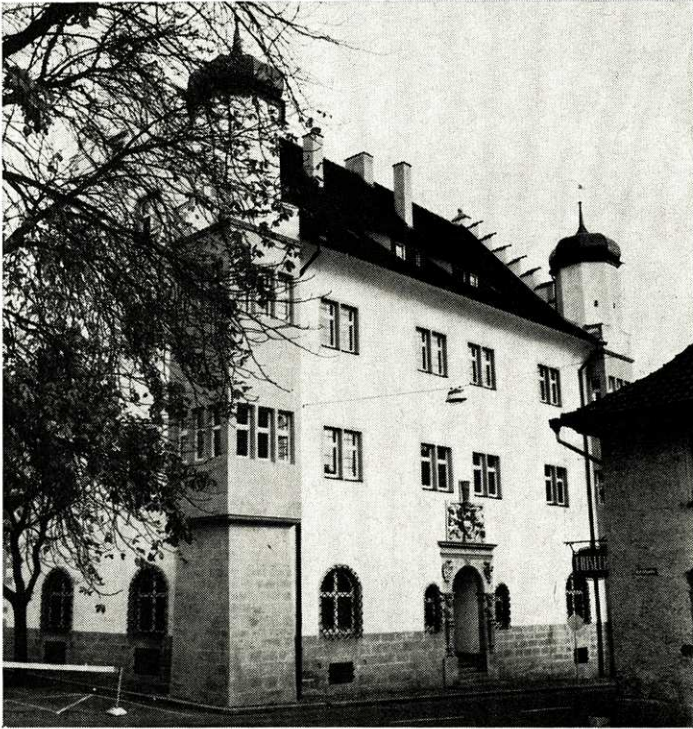
Südfront mit Hauptportal  
nach der Renovation

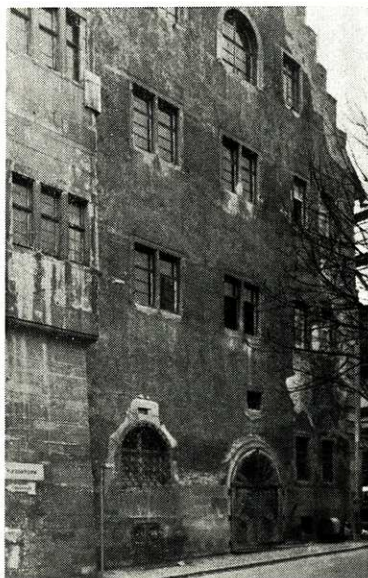
Ostgiebel des Österreichischen Schloßchen vor der Renovierung 1966. Rechts unten zwei schmale Fenster mit Resten gotischer Bögen

vom Vorgängerbau stammen. An der Südwand dieses Raumes kamen beim Putzabstreifen seitlich vom östlichen Fenster zugemauerte Teile zum Vorschein. Das Fenster war also früher breiter und anders eingeteilt. Im ersten Giebelgeschoß wurde im 19. Jh. eine Wohnung eingebaut, damals sind wohl die beiden Gaupen an der Südseite des Daches verbreitert worden, während die beiden Reihen von Gaupen und ein Kaminkopf auf der Nordseite des Daches noch barocken Charakter haben.

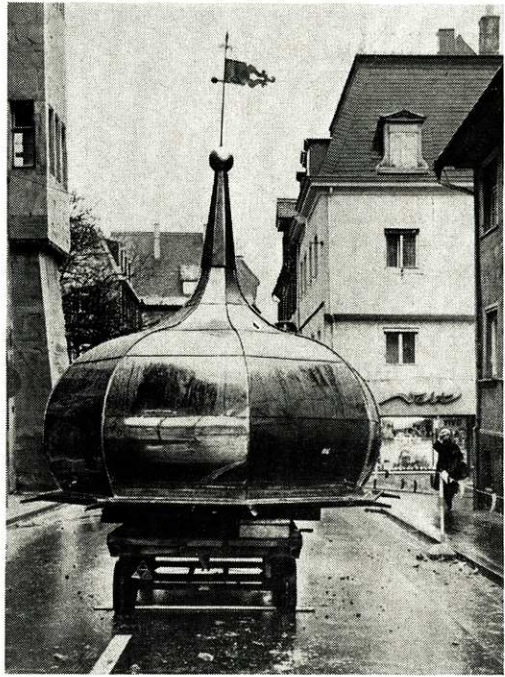
Neuer Helm des Ostturmes

gehauen und die Oberfläche endgültig mit dem Schariereisen fertig bearbeitet. Die kleinen Unregelmäßigkeiten, z. B. die nicht rechtwinkeligen Steine des historischen Baus wurden nach Möglichkeit beibehalten, auch der so typische Anlauf der Wände nach oben. Besonders schwierig war auch der Ab- und Aufbau des Kupferhelms, woran die Radolfzeller Bevölkerung höchst interessiert teilnahm. Der neue wurde besser abgedichtet, der Durchmesser des Schaftes etwas vergrößert wegen des günstigeren Wasserablaufes und der inneren Entlüftung des Helmes. Auch seine Holzkonstruktion wurde ganz erneuert und Goldknauf und Wetterfahne instandgesetzt. Nach dem Wiederaufbau des Westtürmchens mußte, wie sich bei näherer Untersuchung herausstellte, auch das östliche genau so weit abgebaut und in gleicher Weise gesichert wieder errichtet werden. Sicherung und Verklammerung von 1913/14 hatten also immerhin über fünfzig Jahre gehalten.

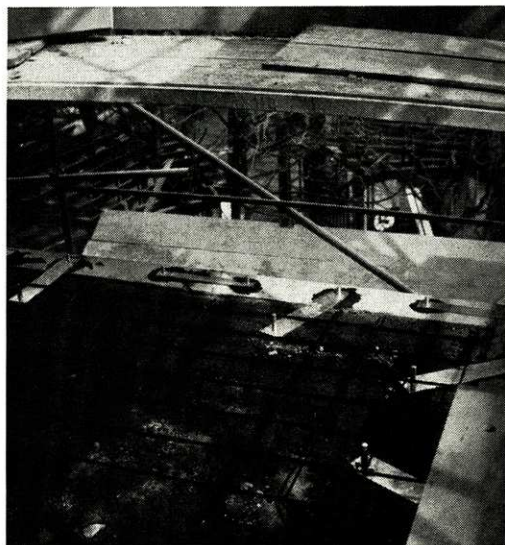
Neue Betondecke und Verankerung der Ecktürmchen oberhalb des Schaftes

gründlich durch Stahlklammern zu sichern und die unterste Decke über dem Schaft in Beton zu konstruieren, um den Turm gut verankern zu können. Dies alles verursachte viel Zeitverlust und Mehrkosten. In nicht spaltbarem Rorschacher Sandstein wurden dann die in annähernden Größen gelieferten, teilweise schon steinmetzmäßig bearbeiteten Quader (Stärke 20 cm) an Ort und Stelle mühsam zurecht-

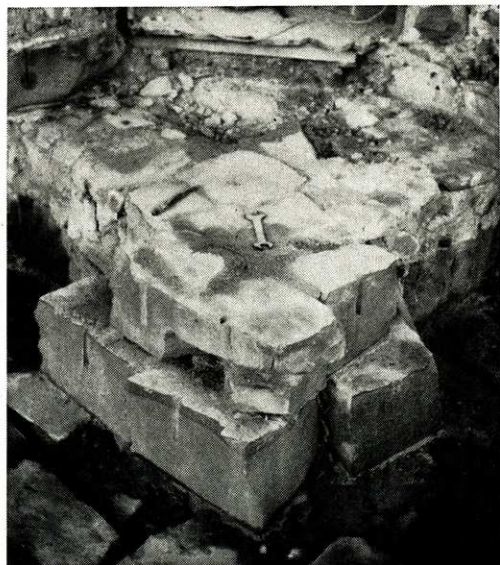
Den akuten Anlaß zur Instandsetzung 1966/67, über deren Notwendigkeit zwischen der Stadtverwaltung und der Staatl. Denkmalpflege sowie ihrer Kreisstelle in Konstanz schon ein Jahrzehnt korrespondiert und verhandelt worden war, gaben wiederum wie vor rund fünfzig Jahren die beiden Ecktürme. Den schwerwiegendsten Schaden verursacht der durch Bodenseefeuchtigkeit und Industrieabgase jetzt rasch fortschreitende Verwitterungsprozeß an allen Teilen aus Rorschacher Sandstein. Hinzu kommen die Erschütterungen durch vorbeifahrende Lastentransporte. Besonders drohend und den Durchgangsverkehr gefährdend war das Abschiefern der Sandsteinquader an dem der Witterung stärker ausgesetzten SW Türmchen. Es bestand auch Einsturzgefahr, die bei näherer Untersuchung tatsächlich groß war. Man beschloß, zunächst diesen Turm bis unterhalb der oberen Fenster abzutragen und in Natursteinquadern wieder aufzumauern, den oberen Teil – ungefähr ab Dachgesimshöhe – und den achteckigen Teil darüber wieder mit Ziegelsteinen unter Verwendung des alten Materials zu errichten und ihn an den Ecken wieder mit Steinquadern zu fassen. Voraussetzung für den originalgetreuen Wiederaufbau war ein genauer numerierter Steinplan, den das Staatl. Amt für Denkmalpflege mit Hilfe zweier Baureferendare und des Stadtbauamtes nach Vermessung von der Feuerleiter und den Räumen aus hergestellt hatte. Beim Abbau kamen jedoch große Mauerrisse zum Vorschein, die den ganzen Turm und die Gebäudeecke statisch gefährdeten. Man entschloß sich daher, den Turm bis zum Fuß abzutragen und das Mauerwerk

Turmschaft SO-Seite, unterster stehengebliebener Teil

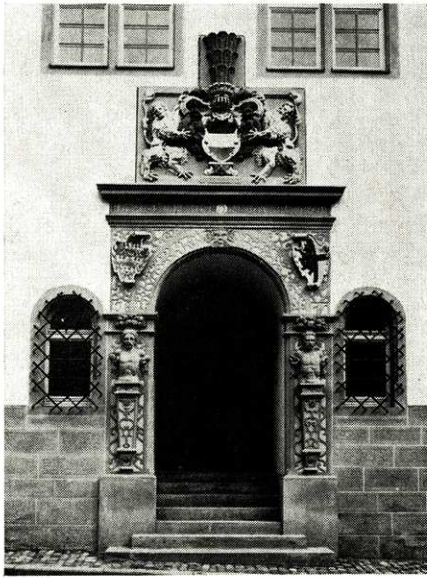
Bild links: Hauptportal. Über dem Eingang die Kopie des von zwei goldenen Löwen gehaltenen österreichischen rot-weiß-roten Bindschildes. Darunter links vom Betrachter das Wappen Alt-(Nieder-) Österreichs, rechts dasjenige der Stadt Radolfzell. Über den Hermen im Bandelwerk die Initialen der Steinmetzen.

zeigt sich links ein J und ein nach links gekehrtes B, rechts in der gleichen Höhe ein W. Wenn diese Buchstaben bei früheren Erneuerungen nicht verändert worden sind, könnte man sie als Initialen der beiden genannten Meister deuten, die unauffällig angaben, daß sie das Portal gemacht haben.

Das Hauptportal war ausgebessert, das — vom 1. Weltkrieg unterbrochen bis 1921 — erneuert worden war. Es wurde in Grautönen abgesetzt, als das Wappen, das zuletzt 1842 ersetzt und später nur ausgebessert worden war, in neuem Rorschacher Sandstein 1968 — den vorhandenen Vorlagen mit geringen Abweichungen nachgebildet — eingesetzt worden war. Das von Löwen gehaltene Wappen Österreichs erhielt leuchtende Farben, ebenso wurden die Wappen von Altösterreich und der Stadt Radolfzell am Portal selbst heraldisch tingiert. Dieser einzige bildhauerische Schmuck des Schloßchens stammt zweifellos stilistisch aus der Zeit um 1620. In den Ratsprotokollen werden verschiedene Baumeister, die zugleich Bürgermeister waren, und Steinmetzen namentlich genannt. Bürgermeister Johann Harscher bekommt 1619 für Visierungen eine Vergütung und soll sich auch um die Bauleitung kümmern. Der Entwurf für den Neubau dürfte demnach von ihm stammen. Am 20 August 1620 wird ein Vertrag für das Türgericht und andere Steinarbeiten vom Stadtrat mit den Baumeistern und Steinmetzen ratifiziert. Steinmetzmeister Balthasar Wiedenmann soll laut Protokoll vom 27. September 1621 einen zweiten Meister, Jakob Braun "auch brauchen und anstellen". Im Beschlagwerk des Türgerichts am Hauptportal
