Der »Alte Turm« – Die Burg über dem Aachtopf

Von Ralf Schrage, Radolfzell

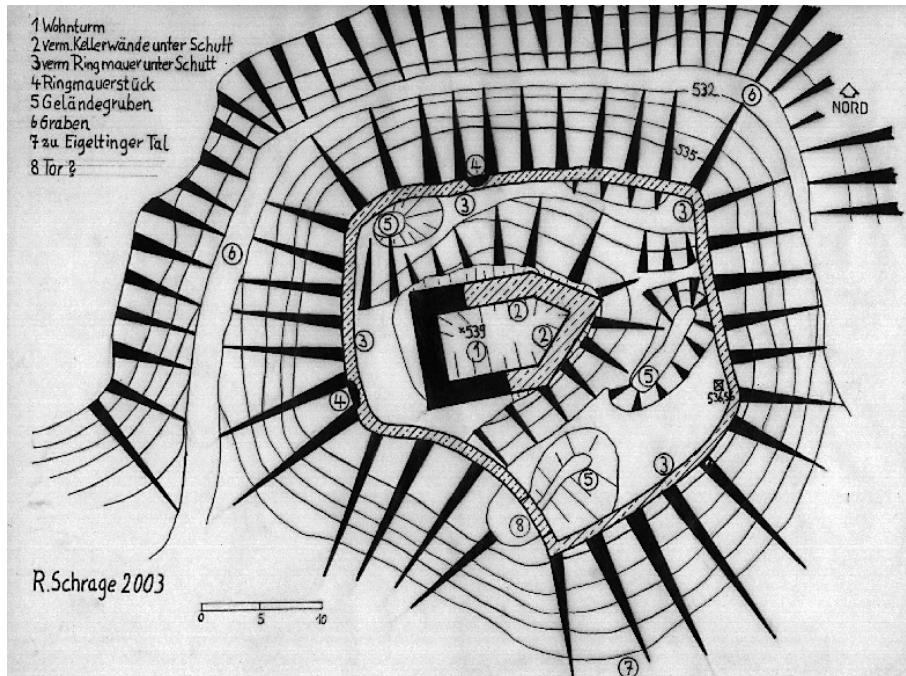
Gesamtanlage Ringmauer und Wohniturm nach Schuttwällen ergänzt (Zeichnung: Verfasser)

Die Burg liegt etwa 650 m nordöstlich der Stadt Aach am Rand des Eigeltinger Tals, etwa 65 m über dem Aachtopf, auf einem ca. 32 x 30 m großen, leicht erhöhten Plateau. Der Südrand fällt steil zum Eigeltinger Tal ab. Die restlichen drei Seiten werden durch einen 12 bis 15 m breiten und etwa 3 m tiefen Sohlgraben, der in den anstehenden Kalk geschlagen wurde, geschützt. Dem Plateaurand folgend finden sich kleine, von der Ringmauer stammende Schuttwälle. Der Torbereich ist vermutlich an der Südwestecke zu suchen. Innerhalb dieses Berings stand isoliert der Wohnturm mit 9 x 15 m Außenmaßen. Dessen Grundriss ist polygonal (5-eckig). Die West- sowie Teile der Nord- und Südwand sind bis auf eine Höhe von ca. 6,80m erhalten. In der Südwand des Turms befindet sich der Hocheingang. Das Mauerwerk macht einen erstaunlich homogenen Eindruck.

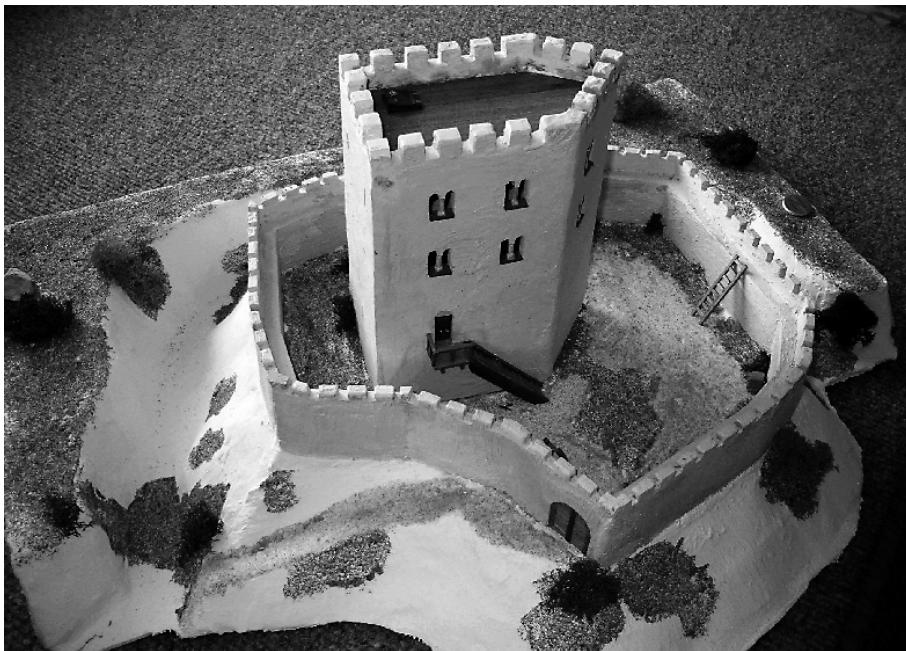
Der »Alte Turm« in Aach, Anlage von der Talseite (Süden), (Rekonstruktion und Modell: Verfasser)

Aufgrund der geringen Baureste und des noch immer dürftigen Forschungsstands über den vorstaufischen Burgenbau muss jede Rekonstruktion des Alten Turms in Aach spekulativ bleiben. Ein vom Verfasser angefertigtes Modell soll nur als Vorschlag verstanden werden. Orientierungspunkte für das Modell waren die Modelle der Salierausstellung von 1992 in Speyer bzw. die Publikationen zur Ausstellung.⁶ Frühere Rekonstruktionsversuche des Aacher Turms wurden zwar gesichtet, aber nicht verwendet, da sie alle allzu »fantastisch« anmuten.⁷

Der Wohnturm selbst wurde mit vier Geschossen rekonstruiert, wobei nur noch drei nachgewiesen werden können. Da diese Wohntürme meist nach dem gleichen Schema gebaut waren, scheinen vier Geschosse durchaus plausibel: 1. Keller, Vorratsgeschoß, 2. Eingang, Küche, Wirtschaftsräume, 3. die Gute Stube, Repräsentationsräume, 4. Schlaf- und Privaträume. Über die Dachkonstruktionen aus dieser Zeit ist recht wenig bekannt, deshalb wurde eine einfache Wehrplattform gewählt. Ansonsten waren Dächer in dieser Zeit mit Schindeln gedeckt. Die fünfeckige Grundrissform des Wohnturms lässt sich anhand von Schuttwällen noch gut ablesen. Gleicher gilt für die Ringmauer. Die Lage des Tores wurde Richtung Aachquelle gewählt, denn die ehemalige Hauptquelle lag bis in die 1940er Jahre direkt unterhalb des Burgbergs, außerdem ist anzunehmen, dass der Eingang auf der sturmfreien Bergseite lag. Vermutlich war auch ein Torturm vorhanden, doch wurden bei der Begehung keinerlei Reste festgestellt. So wurde er am Modell nicht berücksichtigt.
